# **Kellerlüftungen aus bauphysikalischer Sicht**

**Dipl.-Biol., Dipl.-Ing. Roland Braun**  
Ingenieur- und Sachverständigenbüro ROLAND BRAUN

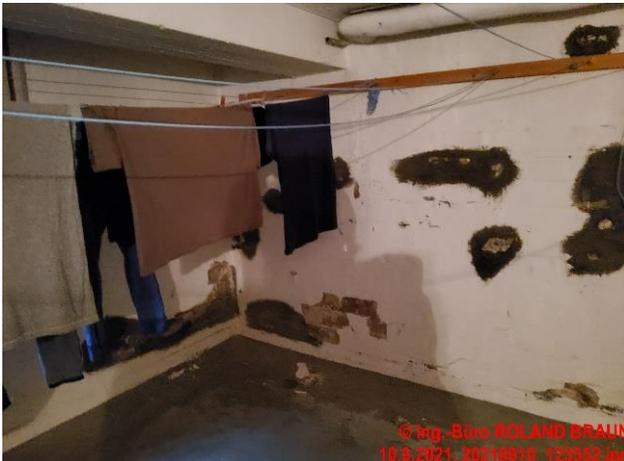
- ***Erdberührte Außenwände und Kellersohle***
- ***Häufig auch im Sommer vergleichsweise kühle Raumlufttemperaturen und kühle Oberflächen, Ausprägung abhängig von Bauweise und Dämmstandard***
- ***Auch gedämmte Keller häufig mit Schwachstellen (Wärmebrücken, z.B. Außenwanddecken)***

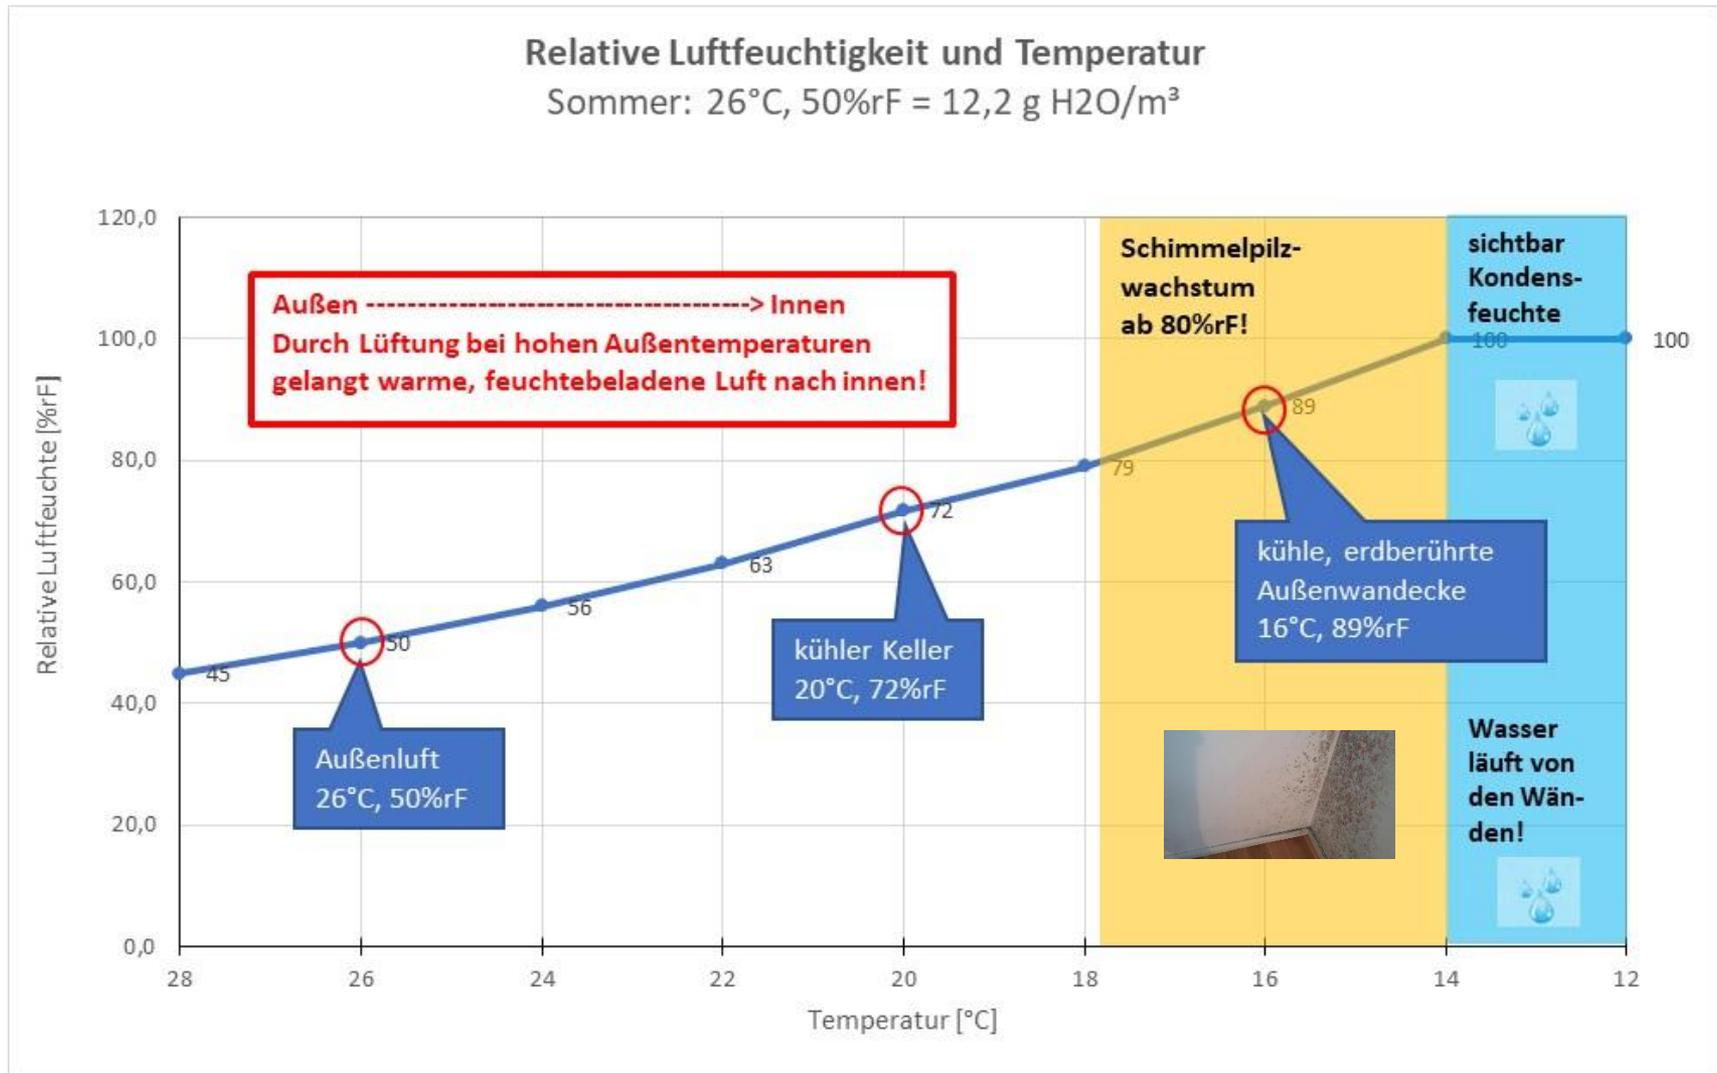
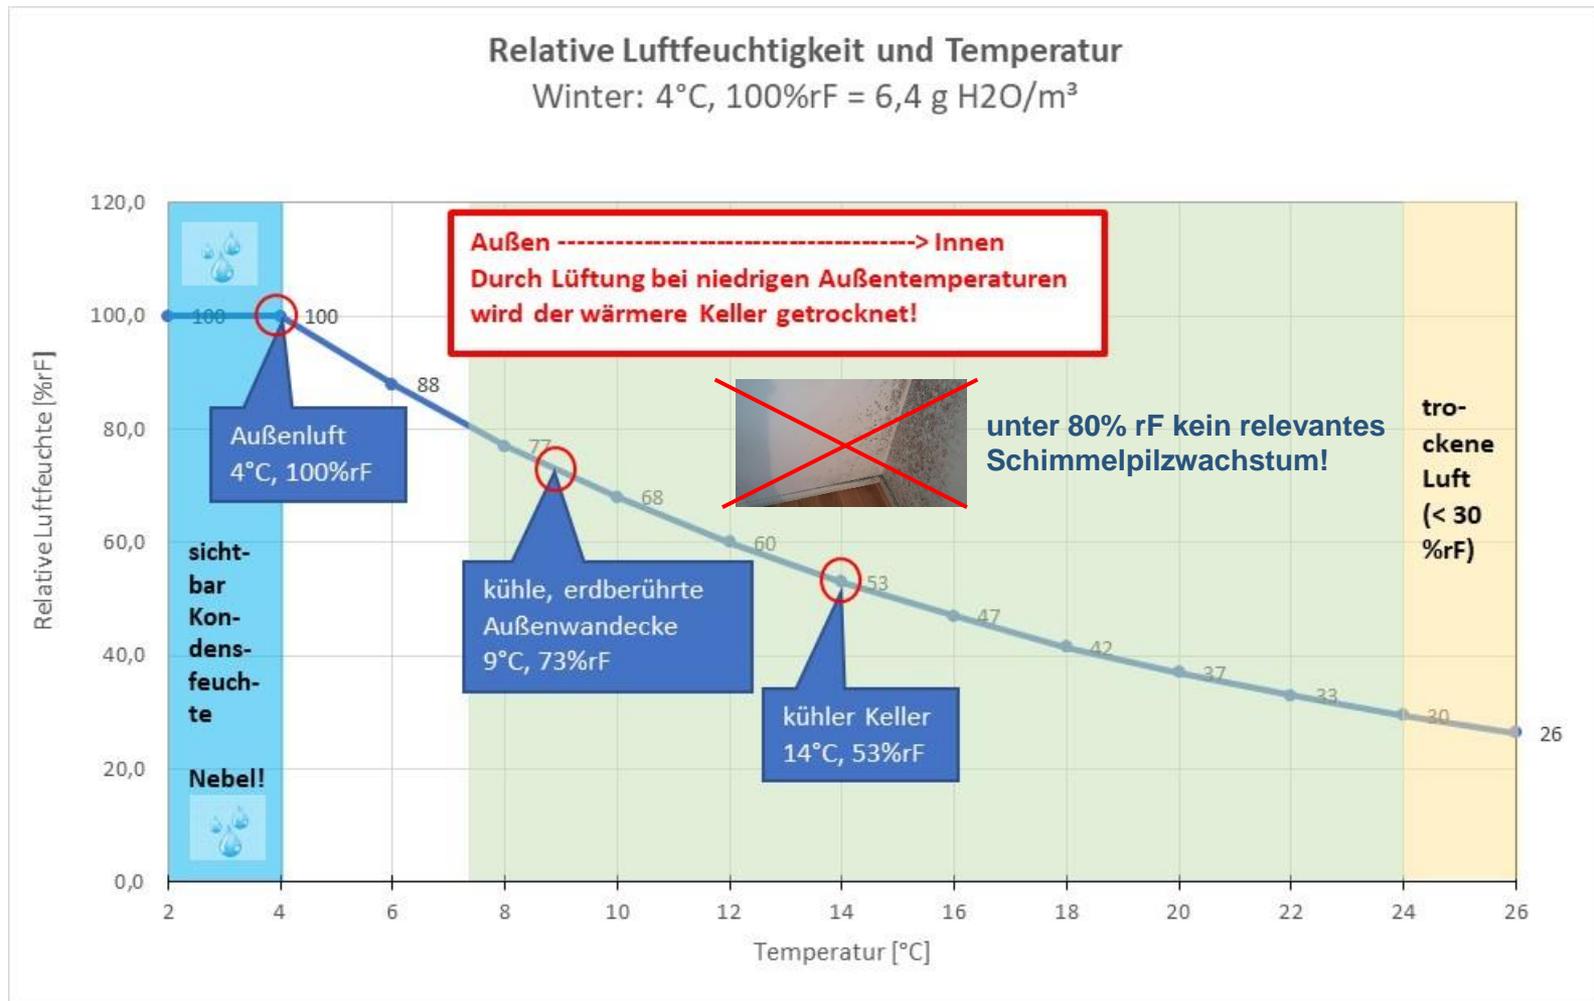
# Kellerlüftung – Sommerkondensation

- 1. Keller mit kühlen Oberflächen dürfen im Sommer nur gelüftet werden, wenn draußen kühler als drinnen (genauer: Absolute Feuchte außen < innen)**
- 2. Das gilt für manuelle Fensterlüftung und für technische Lüftung! Bei RLT-Anlagen entsprechende Steuerung erforderlich.**
- 3. In sommerlichen Hitzeperioden kann es schwierig sein, überhaupt Feuchte loszuwerden. Dann temporärer Einsatz von Lufttrocknern sinnvoll.**
- 4. Alternativ kann auch sommerliches Beheizen helfen (aber nicht immer möglich, Regelung)**

- 4. Neben eigentlichen Kellerräumen sind auch Souterrainwohnungen und ungünstige EG-Wohnungen (Nordausrichtung, Verschattung) gefährdet. Warme, feuchte Sommer erhöhen das Risiko.**
- 5. Sommerkondensation und sonstige Feuchteprobleme (mangelhafte Gebäudeabdichtung) können sich gegenseitig verstärken.**
- 6. Gefährdete Räume ggf. (im Sommer) nur substanzangepasst nutzen:**
  - keine Lagerung von feuchte-/schimmelpilzsensiblen Materialien (Papier, Pappen, Textilien etc.)
  - Freihalten von Kelleraußenwänden
  - Keine feuchtefreisetzende Nutzung (z.B. Wäschetrocknen)
